高寒地区沥青路面开裂形态与成因分析

艾长发¹, 邱延峻¹, 黄兵², 兰波²

(1. 西南交通大学土木工程学院 成都市 610031; 2. 四川省交通厅 成都市 610041)

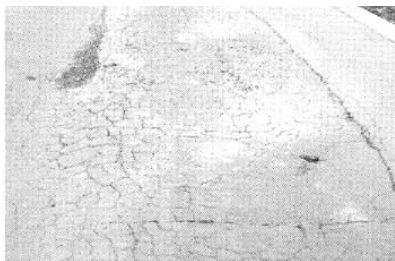
路基土的冻胀融沉而引起路基变形,从而导致路面的开裂破坏。这在各调研路段均有发生,其主要破坏类型及特征为:(1)在不均匀沉降较轻的地区主要为路面整体下沉,且沉降量小,在路面产生小的凹坑,路面基本平整;(2)在不均匀沉降严重的地区主要为沉降量大,且非常不均匀,当路基土质不好、水分补给充足时,路基的不均匀冻胀融沉作用会引起沥青面层开裂。随冻胀融沉反复作用时间的延长,裂缝宽度与高差逐渐发展与扩大,逐步形成网裂。春融期间,上部开始融化,而下部继续冻结或冻结层未完全融化,形成不透水层。上部土层中过多的水分不能及时排出,造成土基软弱,强度急剧降低,在车辆荷载

作用下,路面便发生了沉陷、碎裂、鼓包和翻浆等病害。如图1所示。

图1 国道318线康定~折多山段路面沉陷网裂

(1)在寒冷地区,冰冻作用是导致季节性冻土区路面破坏的主要原因,春季融化是路面遭受冰冻作用而破坏的最主要因素。冬季气温下降,路基上层土开始冻结,使路面冻裂或隆起,发生冻胀。在春季气温逐渐回升,路基土中积聚的冰晶体融化,强度大大降低,以至失去承载力,使路基发生下融沉,在行车荷载作用下,路面下沉而开裂,并形成翻浆。

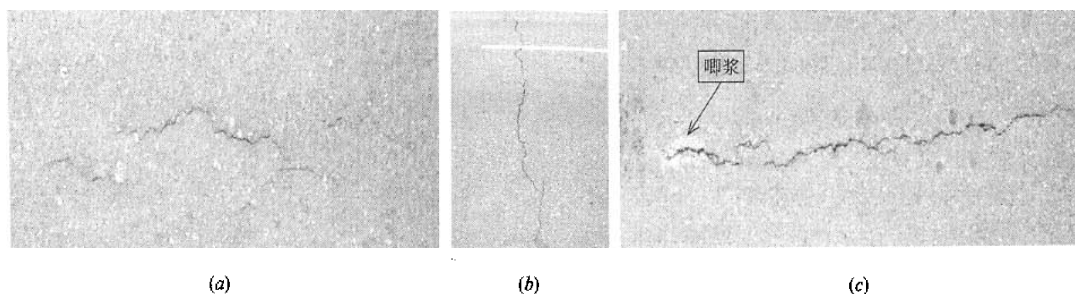
裂缝间距比较均匀。反射裂缝在瞬间不可能贯穿整个路面宽度,较为合理的发展过程是裂缝首先在面层某些位置产生,然后再向两侧发展。一般情况下,反射裂缝多出现在行车道轮迹处,因为温度对反射裂缝的影响在整个路面宽度内是相同的,而行车荷载则是以一定的频率分布在行车道上,尤其在渠化交通的道路上。这类裂缝发生的初期,在行车轮迹处其宽度较大,两侧较细,如图 6(a)(国道 318 川藏线

康定~折多山段)所示;发展到后期,裂缝会贯通全幅或半幅路面,依然表现为在行车轮迹处其宽度较两侧大,如图 6(b)(国道 109 川藏线拉萨~羊八井段)所示;如在多雨地区,裂缝处会出现基层的灰浆,如图 6(c)(国道 318 川藏线康定~折多山段)所示。裂缝出现的位置与基层裂缝的位置是对应的。裂缝的多少、宽窄与基层裂缝的多少、宽窄密切相关。这类裂缝的产生与行车荷载密切相关。

图 6 沥青路面反射裂缝

(4)由于半刚性材料对温度和湿度变化比较敏感,故在施工碾压、养生过程甚至加铺沥青面层后,在其强度形成过程中以及营运期间,半刚性基层会不可避免地产生干缩裂缝和低温收缩裂缝。在路面交通荷载重复作用下,半刚性基层的这种干缩裂缝和收缩裂缝会扩展到沥青路面面层形成反射裂缝。此外,在行车荷载的作用下,半刚性基层底部要产生弯拉应力,当产生的弯拉应力大于基层材料的抗弯拉强度时,半刚性基层底部就会开裂。随着行车荷载的反复作用,在裂缝尖端会造成很大的应力集中,这样底部的裂缝会逐渐扩展反射到上部,并使沥青面层开裂破坏。

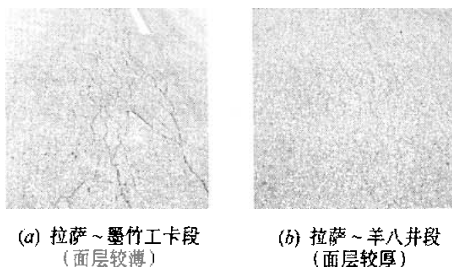
由于路面整体强度不足,在荷载重复作用下,使面层疲劳开裂。疲劳开裂的初始形态是沿轮迹带出现单条或多条平行的纵缝,而且裂缝很细小,随着时间的延长和车辆荷载重复作用次数的增加,在纵缝间将会出现横向和斜向连接缝,形成一系列多边形小块造成网状裂缝,即为龟裂。疲劳裂缝表现形式主要为沿行车轮迹纵向不连续的多条裂缝和网裂。本次调研路的主干道,由于重载车辆较多,路面的疲劳破坏非常普遍。在沥青面层较薄的情况下,疲劳破坏更容易产生,在调研中发现,采用 3 cm 厚沥青面层的国道 318 川藏线康定~折多山段、省旅游线泸定~海螺沟段、拉萨~墨竹工卡段及拉萨~曲水段,路面疲劳破坏较为严重,如图 7(a)所示。而其他路段由于路面较厚,而且面层使用的是改性沥青,使用时间才 3 年,路面疲劳破坏目前表现得较为轻微,如图 7(b)所示。

图 7 沥青面层疲劳破坏开裂

(5)沥青路面各结构层均是非均质体,都有空隙。由于材料内部存在空隙或不均质,在荷载作用下在该处产生应力集中现象而出现微裂隙,应力的反复作用又促使微裂隙逐步扩展,从而不断减少有效的承受应力的面积,最终在反复作用一定次数后导致路面破坏。在车辆荷载、温湿应力的重复作用下,当结构层底的弯拉应力(应变)超过其疲劳强度时,基层底便产生疲劳裂缝,并逐渐向表面发展,并慢慢扩展成网状,其开裂程度和范围也逐渐扩大,最后导致面层破坏。疲劳裂缝的产生与所受到的荷载重复作用次数、重复应力(应变)的大小、混合料的性质、结构层的环境因素有关。高寒地区环境恶劣,沥青路面过早老化,混合料的抗疲劳性能变差,也是高寒地区沥青路面易出现疲劳开裂的一个重要因素。
