桩基偏斜的综合纠偏

摘 要: 杨家溪 1 号大桥桩基施工完工后受外力作用产生偏斜,文中分析了桩基产生偏斜的原因,并介绍用卸载减负、挖坑止推、抽水减压、强力牵拉和反向加载的综合纠偏方法。

同三国道主干线福鼎~宁德高速公路杨家溪 1 号大桥,该桥基础设计为桩基与扩大基础相结合,圆柱式墩。

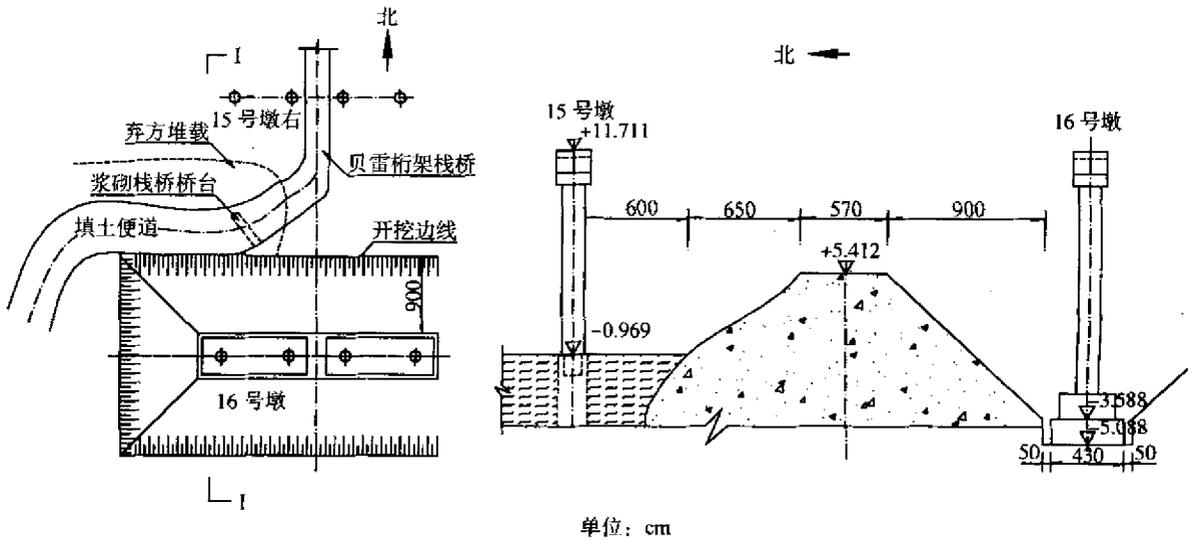
图1 15号墩墩位示意

发生事故的是 15 号墩右幅临近岸边的 16 号墩及岛上 17 号桥台,如图 1 所示。该墩基础为桩径 1.5 m 的冲击钻孔灌注桩,桩长 17 m,嵌入弱风化花岗岩 1.5 m。墩柱直径为 1.3 m,含盖梁高 12.74 m。

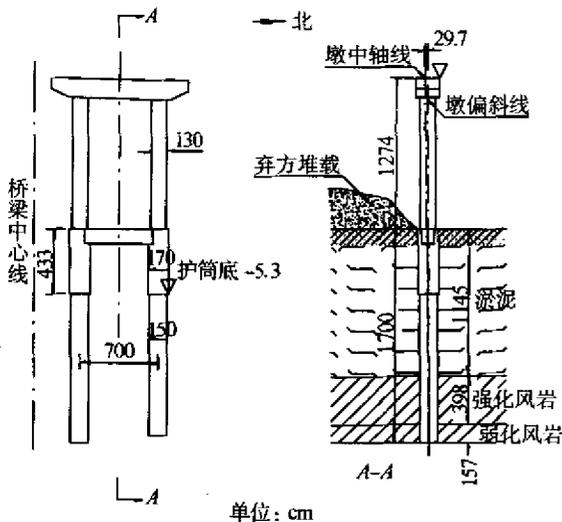
图2 15号墩偏斜示意

由于受该桥南侧 16 号墩扩大基础施工围堰及位于桥梁中线栈桥引道填方影响,造成 15 号墩右幅桥墩向北偏斜。在 2001 年 9 月 19 日,该墩柱中心线在盖梁顶向北偏斜 29.7 cm,桩基中心线在系梁顶向北偏斜 17 cm,偏斜角为 $0^{\circ}34'16''$,偏斜率 1%,如图 2 所示。

(1) 16号墩扩大基础变更加深,施工时盲目扩大原有施工围堰及增加栈桥引道堆土,且太靠近15号墩右幅南侧,过量的弃方堆载破坏了原有土体的平衡,使墩间土体产生滑移变形;

(2) 该墩所处位置存在较厚的淤泥层,流塑性较大,抗剪力较差,土体易发生破坏变形;

(3) 该墩距南岸岛礁岩石较近,岸边基岩面斜度较大,风化较严重,裂隙较发育,堆土在基岩斜面水平分力作用下加大了对该墩的土体推力;

(4) 桩基成孔过程中,下卧弱风化岩体在冲锤不断冲击下,造成桩周和桩底原裂隙已较发育且抗压

强度较低的岩体呈大块状破裂,使桩基底部有产生偏转和位移的空间;

(5) 桩周北侧土体在受桩身及南侧堆载长达2~3个月的持续强力推挤下,产生压缩徐变,这种徐变是产生偏斜的重要原因。

由于该墩偏斜主要是由于南侧堆载产生强大推力引起的,因此,采用北侧反向加载助力,南侧卸载

减负、挖坑止推、抽水减压、强力牵拉回位的综合纠偏方法逐步纠正桩基偏斜是可行的。

为消除 16 号墩施工弃方堆载对 15 墩产生的强大土压力,采用挖掘机尽可能地卸除施工围堰土体,改用砌石护坡减少栈桥接线填方量,使南侧土体压力优于前期平衡状态。卸载后 7 d 内,经观测桩基带动墩柱回弹 7.7 cm,仍余 22 cm 需进一步回正。

采用挖掘机在距 15 号墩西侧约 6 m 处修筑便道,绕到 15 号墩北侧进行填石加载助推。填石高度约 80 cm,面积约 80 m²,重约 110 t。为防止加载对相邻 14 号墩产生不良影响应对加载数量进行控制。

使挖掘机位于 15 号墩右幅两墩柱间向南侧挖坑取土,使墩南侧土压力降至较低水平,有利于减轻回位阻力,并将挖坑土石方分散填筑于墩北侧,以加大北侧堆载。挖坑深度约 2 m,面积约 30 m²,取土约 60 m³。至此,墩北侧共堆载约 200 t。挖坑时应控制坑深,以防坍塌。

侧各设一组“走 10”滑车组,滑车组另一端固定在已埋设好的“地锚”上,自由端跑头用 5 t 手拉葫芦施拉,使各滑车组产生并维持约 40 t 的牵拉力,以迫使桩身南侧土体产生压缩徐变,使其桩身连同墩柱向南徐徐回正。牵拉力的大小应根据对墩柱牵拉绑扎点截面进行抗剪和对桩身进行抗弯验算后,以不对墩柱造成损伤及桩基不产生太大弯矩为宜。

桩基纠正回位后,逐级放松滑车组牵拉力,保持北侧堆载,并稳定一段时间。为验证纠偏后桩身的完整性,在系梁底约 40 cm 处的桩身凿一检测孔,经委托具有相应资质的单位进行低应变反射动力波检测,结果表明该墩桩身完整,仍保持原检测 I 类桩状态。之后,检测孔采用 C30 膨胀混凝土填塞,回填南侧坑槽,卸除北侧堆载,并将部分大石块压入桩身北侧周边,阻止桩身重新回弹。整个纠偏过程历时 1 个月。架设 T 梁期间及成桥后,用全站仪跟踪观测桥墩使用状态,未发现不良变位。
