桥梁施工缺陷分析及处理

摘 要:桥梁施工过程中出现缺陷难以避免,处理方法多种多样,但必须因地制宜,以经济、技术可靠为原则, 文中提及了预应力T构箱梁湿接缝爆裂及桩基嵌岩深度不足等问题的处理。

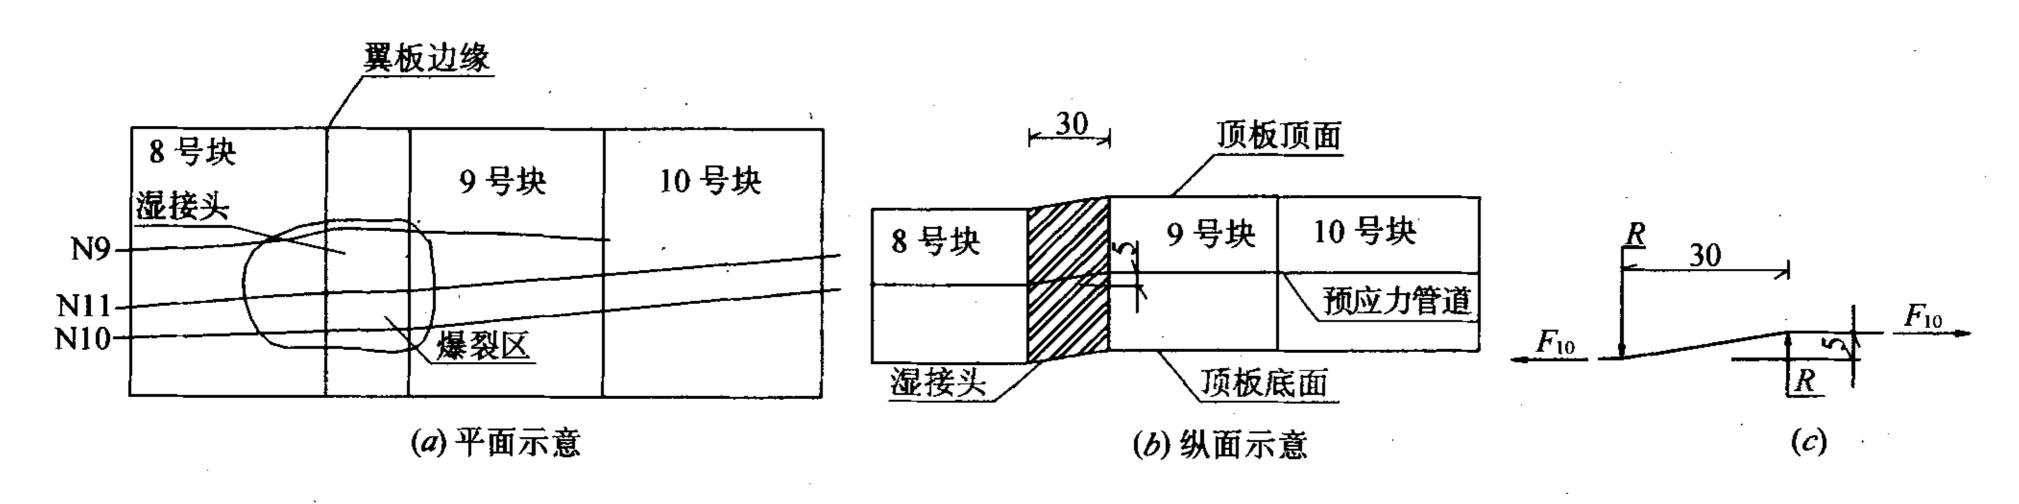
单位:cm 图1

其在悬拼过程中标高和中线控制的误差,因此预留 30 cm长湿接缝,以便在拼接过程中,标高与中线偏离 控制值时,加以调整。在8号和9号块之间,采用预留 湿接缝,当10号块张拉时,箱梁顶板面在湿接缝处混 凝土有局部爆裂,面积约1.0 m×1.5 m,见图1(a)。

图1(b)为箱梁顶板在湿接缝处纵向剖面。取单元做力学分析,如图1(c)所示。因做标高调整时,该处预应力管道连接不顺(突变),导致经过该处的2束钢绞线 N_{10} 张拉时,张力 F_{10} 产生力偶矩 M_{10} ,每根钢束设计纵向张力为1335 kN,不考虑其他损失的情况下:

触面近似为"点接触",因此无法对 σ_R 值定量,但定性分析可知 σ_R 值将远大于设计给出的混凝土极限抗压强度[σ_R],因而,使混凝土爆裂,这是产生缺陷的主要因素。另外,湿接缝混凝土没有加钢筋网以及8号块顶板厚度由于施工原因未达到设计厚度也是产生缺陷的重要因素,因而爆裂区主要集中于8号块顶板面。

- (1)解除 $2 束 N_{10}$ 钢绞线的张力。
- (2)清除已爆裂的混凝土,凿出相应的预制件顶板面层钢筋并割断,凿出 N_{10} 预应力管道,再把湿接头处该2束有"突变"的管道的驳接长度向8号块延伸2.5 m,拉坡接顺。

- (4)螺栓头上焊任意方向的"]"字形锚筋。
- (5)接好被割断的预制件钢筋网,并浇筑好顶板混凝土。原来厚度不足23 cm的,凿毛补足设计厚度。
- (6)浇筑该处箱梁顶板底面即箱内顶面的加劲 混凝土。
- (7)混凝土强度达到设计要求后,重新张拉 N_{10} 钢绞线。

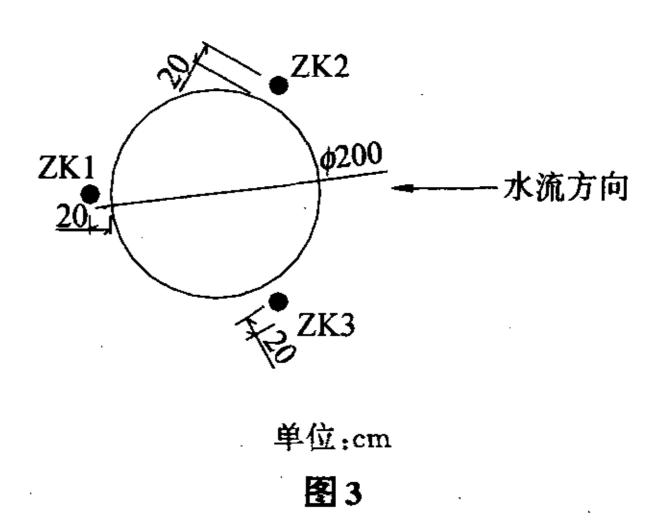
计时采用的推算资料有较大差异。因此,由专业地质钻探公司在桩周钻孔(钻孔布设如图3之ZK1、ZK2、ZK3),查明该桩实际嵌岩深度,同时对岩芯进行力学指标分析,复核该桩的地质情况与设计及施工钻探的地质情况。钻探分析结果表明,该桩处基岩的实际情况与设计采用的地质资料有较大的差异。其次,该桩在实际成孔时,先用约193 cm 冲锤开孔,仅仅1 d时间就到了岩面,然后用约178 cm 新铸造的十字形冲锤冲击基岩直至终孔,因此,其嵌岩部分桩径应为180 cm。为了便于直观对比和分析,现将设计情况及实际情况的有关数据列于表1。

由表1可知,实际嵌入基岩深度 $h>0.5 \,\mathrm{m}$,满足基本要求。再由:

把 $M_{H\psi}$ 代入计算公式中,可求得实际情况下,该桩应嵌入基岩中的深度h=0.69 m,大于0.5 m。

足设计要求,原则上不做任何处理。但考虑到实际嵌岩深度远比原设计嵌岩深度浅,经业主、设计、施工及监理多方专家共同讨论决定:在桩身周围抛200 m³片石,以改善流水对覆盖层(淤泥粉砂层)的冲刷作用。
