斜拉桥主塔、斜拉索、主梁的监控及保养

利仲波

摘 要: 以广东三水大桥为例, 在大桥通车运营中, 通过加强对主塔、斜拉索、主梁等进行检测监控, 注重保养, 发现病害及时实施处治。

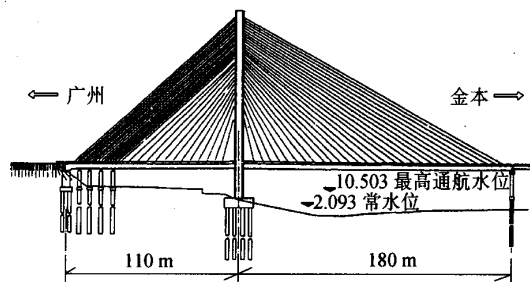
图1 主桥桥型示意

三水大桥是324国道三水段(K1033+400处)一座跨越北江的公路特大桥, 全长为1 560 m, 主桥为独塔不对称双索面PC斜拉桥, 主跨180 m, 边跨110 m, 引桥为20 m及30 m低高度空心板预制简支梁; 桥宽24 m。该桥于1996年2月建成通车, 初期车流量日均约4 000辆, 至今车流量增至日均35 000辆。该桥最初设计荷载标准为汽车—20, 挂车—100, 开工建设1年后, 中途改变设计, 提高荷载标准为汽车—超20, 挂车—120, 此时基础工程已接近完成, 尚未施工的部分大都做了修改设计。主桥特点: 双面斜拉索按扇形布置, 全桥拉索116根, 长度37~199 m, 拉索有109 ϕ 7、121 ϕ 7、127 ϕ 7、139 ϕ 7、151 ϕ 7共5种, 采用聚氨酯+聚乙烯(PU+PE)双层防护。主塔为H型, 钢筋混凝土结构, 塔高自桥面算起88 m, 塔顶为自由端, 塔身为封闭式箱形断面。主梁为矩形截面, 梁高1.7 m, 采用肋板式横断面, 双向预应力, 钢筋混凝土结构。桥型见图1。
