沪宁高速公路微表处 实施路段路用性能评价

吴赞平¹, 徐中宁², 徐卫东³, 倪富健⁴

(1. 江苏沪宁高速公路股份有限公司 南京市 210004; 2. 江苏现代路桥有限责任公司 南京市 210004;
3. 江苏沪宁高速公路股份有限公司南京管理处 南京市 210004; 4. 东南大学交通学院 南京市 210096)

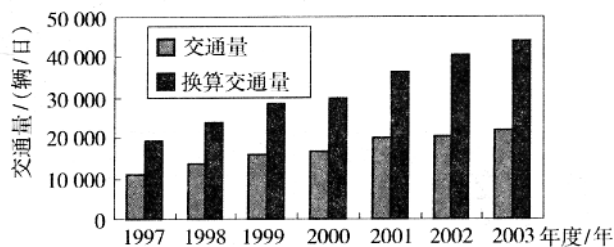
图 2 南京段交通流量统计分析

南京段东起南京马群, 西至镇江句容, 全长约 20 km。自 1996 年 9 月 15 日开通以来, 南京段年交通流量急剧增长, 图 2 是 1997 年~2003 年南京段交通流量统计分析的情况。

从图 2 可以看出,随着社会经济的发展,汽车数量日益增加,沪宁高速公路南京段的断面流量在逐年增加,随之路面的破坏逐渐发展起来,南京段路面病害主要有坑塘、车辙、横向裂缝、泛油、松散、唧浆等,表 1 是各种病害的逐年统计结果。

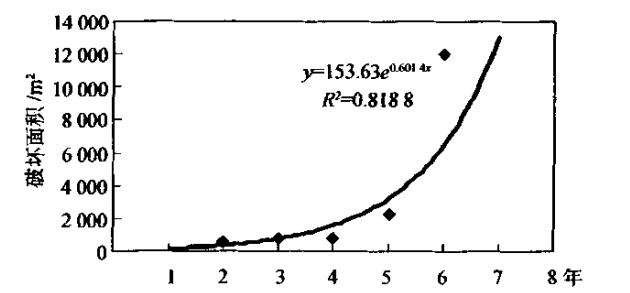
图 3 南京段路面病害分析

(注:1998 年为通车第 2 年,其 x 值为 2,以下图 4~6 相同)

图 3 是 1998 年~2002 年病害发展趋势曲线,可以看出,随着通车时间的增加,路面的病害数量呈现急剧上升趋势,特别是在雨季,路面的坑塘、唧浆等病害此起彼伏,给日常养护造成了极大的困难,也使得路面使用性能迅速下降,以至影响了行车安全。在这种情况下,日常的养护及小修已经无法及时充分地恢复路面的功能。

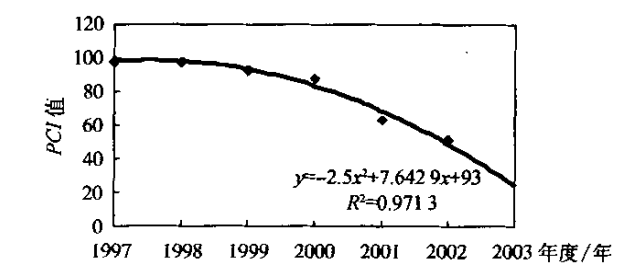
图 4 微表处处理前 PCI 值变化

根据这些病害状况,计算了 PCI 值,图 4 是未进行微表处处理时路面的 PCI 值的变化图。

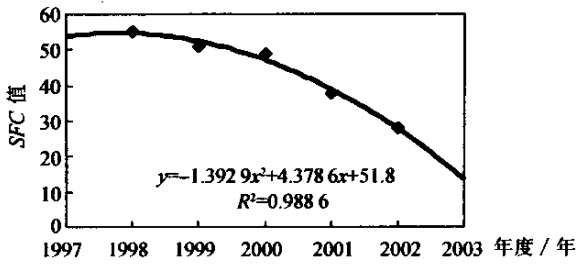
图 5 微表处处理前 *SFC* 值变化

另外随着交通量的增长,路面抗滑性能逐年下降,图 5 是未经过微表处处理时路面的 *SFC* 变化状况图。

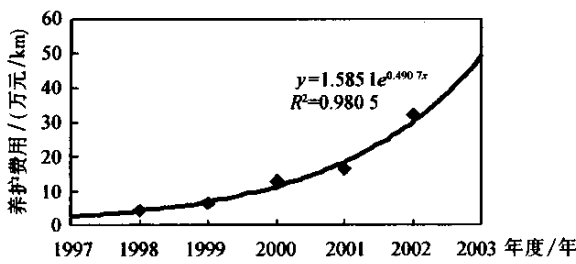
图 6 微表处处理前年度每公里养护经费投入变化

针对交通流量逐年增长,路面状况日趋衰减,采取的主要养护对策有日常挖补和局部铣刨加铺热沥青混凝土的养护措施。但这种养护措施不能抑制路面衰减的趋势,特别是对路面泛油、车辙、松散等病害,不能在较短时间内依靠投入相对少的养护经费进行处理得到满意效果,养护费用急剧增长,如图 6 所示。
