# 太浦闸混凝土结构现场检测及方法探讨

**摘要:**现场检测是水闸安全鉴定的重要组成部分,混凝土结构检测又是其中关键。目前,混凝土构件内部和水下部分缺陷的检测越来越引起各方的重视。该文通过太浦闸工程混凝土结构现场检测情况实例的介绍,对检测方法,特别是混凝土内部及水下部分的检测手段进行了讨论,为今后类似项目的实施提供了一些值得借鉴的经验。

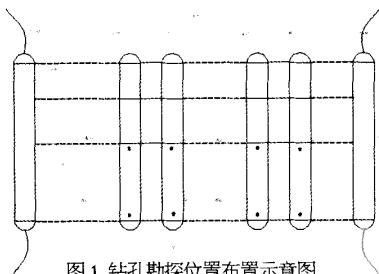
图1 钻孔勘探位置布置示意图

通过钻探发现,闸墩部分芯样较完整,但普遍存在混凝土胶结差,部分呈蜂窝状,且存在空洞,最大达20mm;骨料品种杂乱,大小不均匀。底板部分芯样较破碎,混凝土胶结差,多处存在较大裂隙,钻进时无回水;骨料不均且较杂。

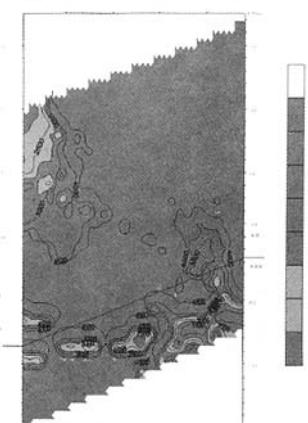
图2 10#闸墩CT检测成果图

(3)10#闸墩在0.2~0.6m及1.0~2.8m高程、靠近ZK10-2孔(下游侧)处存在明显缺陷,从勘探资料分析,此处芯样较破碎,胶结较差,存在细小空洞(见图2)。

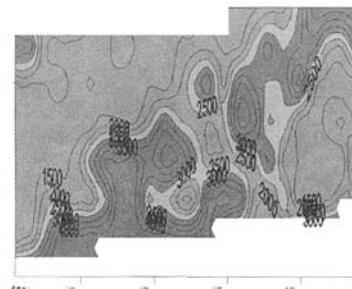
图3 4#闸室上游侧(ZK3-1~ZK4-1)底板CT检测成果图

(4) 4# 闸室底板部位缺陷较多,且分布较广,大部集中在中间部位,以及底板底部(见图3)。
