古石拱桥地基加固方案探讨

摘 要: 该文在对某地基出现不均匀沉降的古石拱桥进行详细勘查的基础上, 提出了采用深层搅拌桩和树根桩对该桥地基进行加固的初步方案, 并对该方案的施工要点进行了分析。

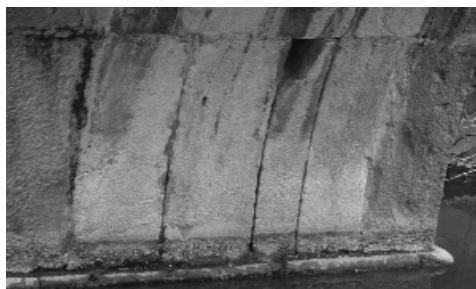
图 2 拱圈砌石纵向缝隙

(1) 石砌拱圈的砌石之间纵向缝隙过大, 虽在前次翻修时用水泥砂浆嵌缝, 但目前有些砂浆嵌缝已经剥落, 拱圈砌石的缝隙间也有明显的渗水痕迹。拱圈缝隙见图 2 所示。

由该桥的损坏原因可知,该桥存在的最大问题是河西一侧的桥台下地基土由于受到扰动,出现了不均匀沉降,如果未对地基进行适当处理,对断裂的砌石进行修补或翻新,灌浆封闭拱圈砌石之间的缝隙,无法从根本上解除这座桥存在的隐患。因此,必须对河西桥台下的地基进行加固处理,在此基础上才能对桥的上部结构进行维修和翻新。

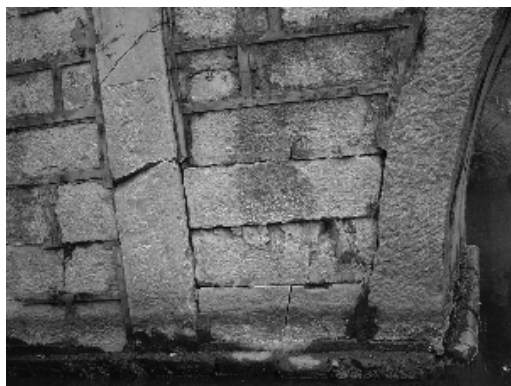
图 3 砌石断裂剥落

(2) 该桥位于河东岸的桥台北侧底部, 有砌石断裂现象发生, 且裂缝发展速度较快, 断裂以后的

砌石剥落现象严重。损坏的情况见图 3 所示。

线,产生逆时针方向的扭转趋势,正是由于这种趋势,导致了石砌拱圈缝隙的增大,以及河东桥台北侧底部砌石由于局部应力集中而断裂。

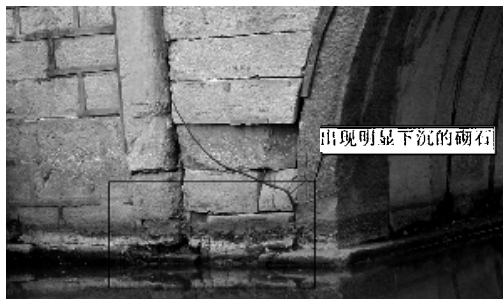
图 4 河西桥台南侧底部砌石下沉

(3) 该桥最值得注意的损坏之处和最大的隐患, 是该桥位于横沥河西岸的桥台南侧底部, 紧贴

着石砌拱圈背后, 有两块砌石出现了明显的下沉现象, 而其他部位的桥台底部则未出现如此明显的下沉, 经过一段时间的连续沉降观测, 证明河西桥台的南侧, 地基存在不均匀沉降, 由于桥西南侧砌石明显下沉, 造成该处的桥台砌石向外鼓出。损坏照片如图 4 所示。

由于该石拱桥所坐落的地基, 在横沥河进行河岸整饬及河道疏浚过程中, 受到了一定程度的扰动, 有局部位置的基础已经被掏空, 所以造成了河西桥台北侧的底部砌石出现下沉, 而这种砌石的局部下沉造成了整个桥沿着桥的东西纵向轴

该桥是一座历史古桥,且在前一次翻新时,两侧桥台下并没有进行桩基础施工,仅有一个方形浆砌块石基础,因此考虑在原有块石基础外侧,用深层搅拌桩固结基础下的土体,使这部分土体不再向外滑动;同时在出现下沉的块石基础和搅拌桩之间,打入若干根直径为 26 cm 的树根桩,以期能分担现有基础所承担的上部荷载,在桩基础施工完成以后,紧贴原有块石基础,在桩顶部浇筑一个混凝土承台,使荷载传导更加合理。地基加固的初步方案见图 5 所示。
