# 斜桩在斜塘河大桥中的应用

魏伟,张全芳

(上海市凯达公路工程公司,上海市 201600)

**摘要:**该文介绍了斜塘河大桥施工中 57 m 长  $\Phi 800$ PHC 管桩在没有专业打桩船的情况下,通过在 600 t 级驳船上临时配装 DM100 德马克柴油锤和改造船前“龙口”,施打 7:1 斜率的斜桩。并通过实例对打桩中遇到的问题和处理办法进行了阐述。

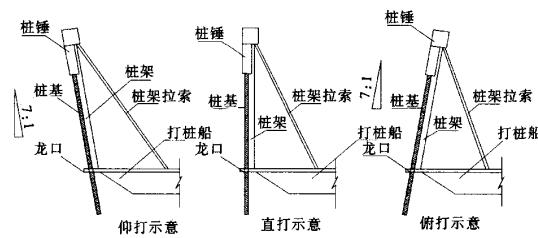
图 2 斜桩施工过程示意图

本工程斜桩施打过程中斜率的控制主要采用的三个步骤。第一步，根据水深和河床标高，准确计算出斜桩落在河床的位置，并作好标记；第二步，按直桩插桩于河床位置，并使桩紧靠在船头“龙口”和桩架顶端桩靴上，然后按照 7:1 斜率计算出的桩位与桩顶间水平距离，慢慢移动船体，使桩与桩架逐步朝预定方向倾斜。与此同时，用三台测量仪从不同方向严密监视倾斜角度，当桩体倾斜到位以后，马上固定桩架顶端桩靴调节装置和“龙口”板锁定装置；第三步倾斜角度确定以后，再次测量复核，并同时对船体缆索紧固，当风浪较大时可视时压舱，保证船体稳定，一切检查无误，开始施打斜桩。在具体施打过程中，对一个桥墩而言，打桩总是由一侧向另一侧推进，即先仰打左侧斜桩，再直打中间直桩，最后俯打右侧斜桩。仰打、直打似乎问题不大，而对俯打却有点难度，主要问题是斜率的控制（见图 2）。

仰打时,桩架整体随斜率角度向后仰,桩基也随之斜靠在“龙口”和桩架顶部桩靴内,桩基、龙口、桩靴三点固定,比较牢靠。而俯打时,桩架向外倾斜,由于“龙口”与桩架顶部锚锁装置调整不及时,以及船体摆动大等原因,致使开打后不久就出现斜率偏大(达到9:1)施工困难的局面。在此情况下,只好暂时停工,分析原因,并围绕如何固定桩架、保持斜率不变制定技术改造方案。通过在“龙口”和桩架顶部设定位锚固装置,同时加强船舱压重和紧固缆索措施,再次施打,终于使俯打斜率满足了设计要求。

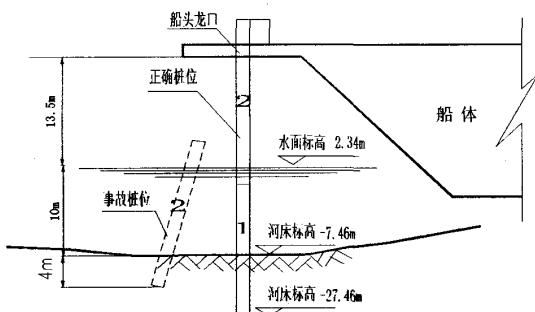
图3 8#墩断桩事故示意图

2004年8月31日,当施工单位开始施打8#墩(主航道主墩水深10 m)第一根Φ800PHC管桩(57 m直桩)时,突然在第一节桩与第二节桩接头处出现断桩,即:整个第二节桩全部滑落到水中,强大的冲击力使管桩自由落体扎入河底4 m深度(见图3)。事故发生后,施工单位立即组织对断桩进行打捞,经对打捞上来的断桩进行检查,发现断桩处主要在接桩缝位置,而上、下桩法兰盘接头完好无损,包括桩头也完好无损,没有断裂痕迹。

**断桩原因分析:**当第一节桩和第二节桩接桩以后,由于河底至桩顶自由长度过大(超过23.5 m),以至在10 t锤的锤击下,桩身发生剧烈震动,由此产生水平剪力,使桩身最薄弱的部位,即上下桩桩头焊缝位置每锤击一次,水平剪力就冲击一次,久而久之,当焊缝强度不足以抵抗强大的水平剪力时,即出现断桩事故。

**补救措施:**事故发生后,业主、设计、监理、施工方共同讨论认为,8#墩是航道中心水位最深的一个墩,由于水深浪急,再加打桩深度要到-57 m,而实际上第一根桩只打到-27.46 m接桩部位就已经吃不消出现断桩,并且桩的锤击数达到1960锤,超过了PHC桩当自由长度大于10 m时承受1500~1800锤的极限值,据此各位专家又结合7#墩和9#墩打桩情况进行综合分析。7#墩和9#墩同样是水中墩,但由于两墩离河岸较近,水深只有3~5 m,桩基入水的自由长度相对较短,所以锤击数最高达到2600锤,打桩相对比较顺利。而8#墩,不但桩基入水自由长度长,而且锤击已经达到极限,据此,大家一致认为,如果一定要桩基进入⑧2层,达到设计标高值,就必须更换桩形,即采用相同直径钢管桩,因为这种桩

不但接桩次数少,而且桩的抗击打能力强,最高可达4000锤,否则,如果继续使用PHC桩,很可能还会出现断桩和打不下去的情况。

**换桩效果:**事实证明,8#墩由PHC桩替换成钢管桩后,不但打桩顺利,而且打桩的工期也比其它桩基要快,说明大家对当时断桩情况的分析还是比较客观和正确的,对事故的处理及时、完满。
