# 上海地区水淬渣桥梁的病害特征分析

**摘要:**该文对水淬渣桥梁的病害进行了比较详细的调查和总结,并对病害产生的原因作了比较深入的分析研究,为该类桥梁的病害整治以及养护管理指明了方向。

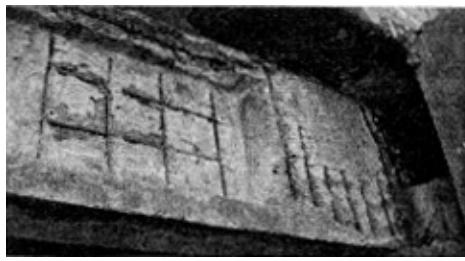
图 2 工字梁露筋与水淬渣分层

对所调查的水淬渣混凝土桥梁,无一例外地都发现水淬渣的分层剥离与主梁钢筋露筋锈蚀现象。水淬渣的分层剥离是由于钢筋锈蚀,两者密切相关,由于钢锈蚀后产生铁锈的体积约为钢体积的 2.5 倍,因此包裹在钢筋外面的保护层由于钢筋体积(钢筋+锈的体积)的膨胀而开裂。图 2、图 3 分别为工字梁、空心板露筋情况。从现场调查发现无论是工字梁还是空心板梁,桥梁两侧边梁露筋现象都比较严重,不仅侧面露筋,而且梁底也露筋。有的纵向钢筋已经锈断,严重影响了结构的安全性能。从照片中可以看出不仅箍筋外露锈蚀,而且纵向预应力钢筋也外露锈蚀,经测试梁底主筋锈蚀面积最严重的已达 30%~40%。由于钢筋保护层的剥落,预应力筋锈蚀,这样预应力筋将失去与水淬渣的握固,这对预应力梁来讲,意味着这根预应力筋失效,或者预应力筋成为无粘结预应力筋,从而影响主梁的承载能力,造成主梁的承载能力下降和破坏形式的改变。若预应力筋的永存应力不变,由于预应力筋的锈蚀,预应力筋的实际面积缩小,预应力筋内的应力将增加,导致预应力钢筋崩断。

(a) 工字梁侧面露筋

(b) 工字梁梁底露筋

(c) 工字梁下缘分层

通过上述分析,根据水淬渣桥梁目前的使用状况,为了避免桥梁安全事故的发生,应加强日常巡查,并根据病害的轻重缓急着手安排改造或新建计划。对内梁尚无重大损坏而仅仅边梁损坏严重的桥梁可更换边梁,若边梁仅有局部损坏,则进行修补养护可继续使用。

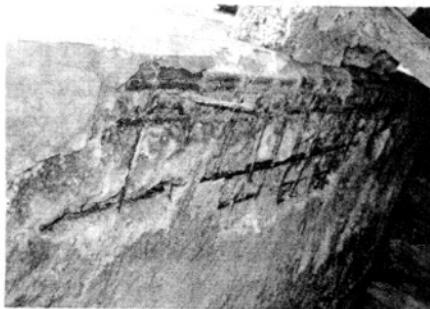
图3 空心板梁梁底露筋

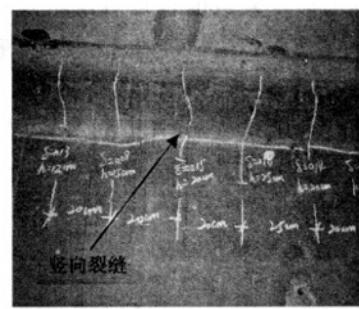
根据对 6 座主梁为工字梁的水淬渣桥的调查发现,主梁的竖向裂缝主要发生在工字梁的上翼缘,裂缝由上缘向下沿腹板发展,见图 4。裂缝间距大部分在 20 cm 左右,大部分梁的裂缝主要分布在 1/4~3/4 跨范围,也有几座桥几乎全跨分布,裂缝宽度

大部分在 0.15 mm 左右,个别裂缝宽度达 0.32 mm。由于梁高不同,裂缝的长度也差别较大,最长的裂缝已达腹板与下缘翼板的交界处。这些裂缝的产生主要是由于预制工字梁是预应力构件,梁底预应力产生的预弯矩使得预制梁的上缘受拉,产生的拉应力超过了水淬渣的抗拉强度。

图4 梁上缘竖向裂缝
