现浇异形空心板梁底板裂缝的维修

江 燕, 彭 克

(广深珠高速公路有限公司 东莞市 523925)

摘 要: 通过分析现浇混凝土异形板梁病害的成因, 介绍维修处治方案和加固施工方法。

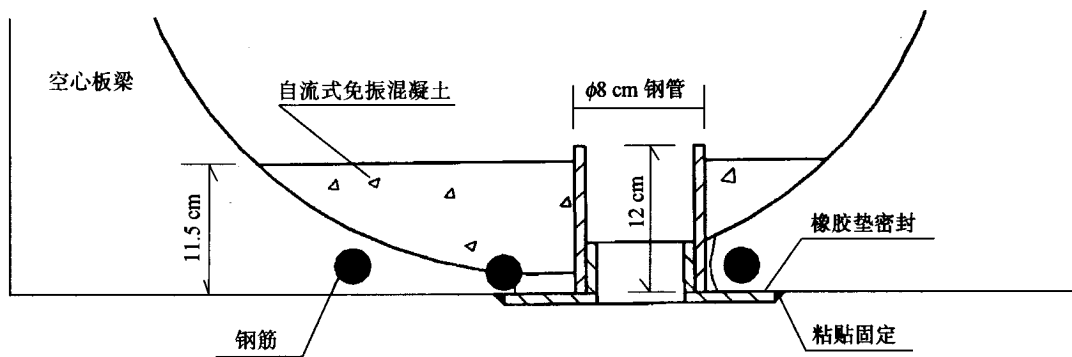
图 1 加固示意

(2) 梁体下部钢筋保护层偏薄, 底板混凝土厚度严重不足, 实测梁底主筋保护层厚度为 1. 5~2. 5 cm, 大大低于设计所要求的 5 cm;

(3) 有数根底板钢筋无混凝土包裹, 实测纵向主筋间距为 10 cm, 箍筋间距为 10 cm, 与设计相符, 主筋与箍筋已严重锈蚀;

(4) 梁底纵向通长裂缝贯穿整个板底, 裂缝基本处于空心板内部孔洞处底部, 裂缝宽度多为 0. 18~0. 25 mm、最大为 1 mm, 跨中有少量横向裂缝, 缝宽多在 0. 1 mm 以下, 梁底有水痕, 主要沿纵向裂缝渗出, 盖梁附近亦有明显的水渍和碳酸钙结晶物。

在板底严重开裂部位, 分段凿除破损的混凝土, 清除杂物和对钢筋除锈后, 用高分子树脂聚合物混凝土修复; 对空心板孔道, 压注自流免振混凝土, 覆盖和包裹已裸露的主钢筋, 使主筋面层形成大于 3 cm 的保护层, 如图 1 所示。
