昌樟高速公路水损害调查分析与处治措施

摘 要: 结合昌樟(南昌—樟树)高速公路水损害的特点和江西省气候水文特征, 分析昌樟高速公路沥青混凝土路面产生水损害的主要原因。综合考虑沥青混凝土路面各个结构层的排水性能, 从中央分隔带、路面结构内部、集水井、路堑边沟加深以及特殊路段等方面出发, 提出解决昌樟高速公路水损害的设计方法和施工工艺, 经过对施工后昌樟高速公路排水效果和路面水损害的调查, 表明这些措施能够有效地降低沥青混凝土路面的水损害, 并且在施工过程中几乎不影响交通。

Diagnoses and Solving Measures for Water Damage of Chang-Zhang Expressway

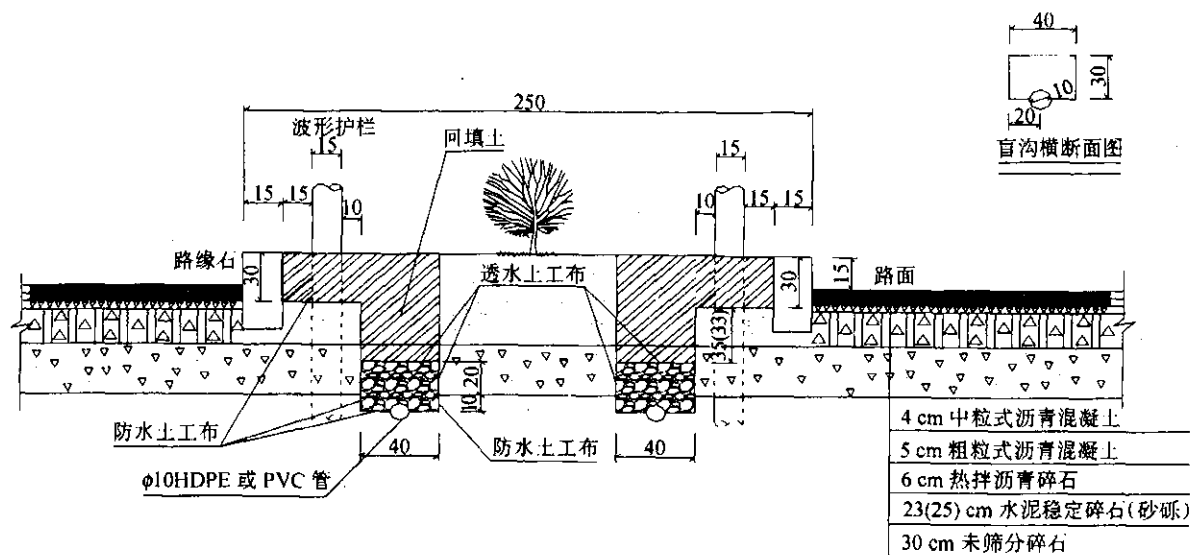
图 1 中央分隔带渗沟排水设计

中央分隔带在施工时由于没有采取较好的排水方案,中央分隔带中的填土凹凸不平,降水在中央分隔带中无法向两侧的路面汇流,雨水必然从中央分隔带渗入并滞留在路面结构中而造成水损害。从现场开挖的情况来看,中央分隔带中的积水标高基本上位于级配碎石层处,开挖3 h左右,坑中的积水大约有5 cm深,并与中央分隔带检查井中的水面标高基本一致。该路面结构的未筛分碎石与中央分隔带是连通的,因此汇集于中央分隔带中的水分,必然渗入路面结构的未筛分碎石底基层中,在行车荷载作用下,导致路面出现水损害。

根据昌樟高速公路的现场调查结果表明,昌樟高速公路的损坏主要是由于雨水渗入路面及路基结构而引起的,特别是从中央分隔带渗入的水。通过现场调查,中央分隔带开挖1 h后,从路面渗入新开挖沟中的水已经汇成一个小水流。在制定处治措施时,为了降低工程造价,尽量利用现有的交通工程设施,在整条路段设置中央分隔带纵向渗沟,渗沟两侧及沟底设置沥青或土工织物类的隔离层,渗沟中的汇集水尽量汇集到中央分隔带的检查井中,如果检查井的间距太大,可以根据水损害状况在中央分隔带设置一定间距的坑槽,用顶管施工法埋置横向排水管至检查井或者坑槽,将渗沟中的水排出路基以外,如图1、图2所示。

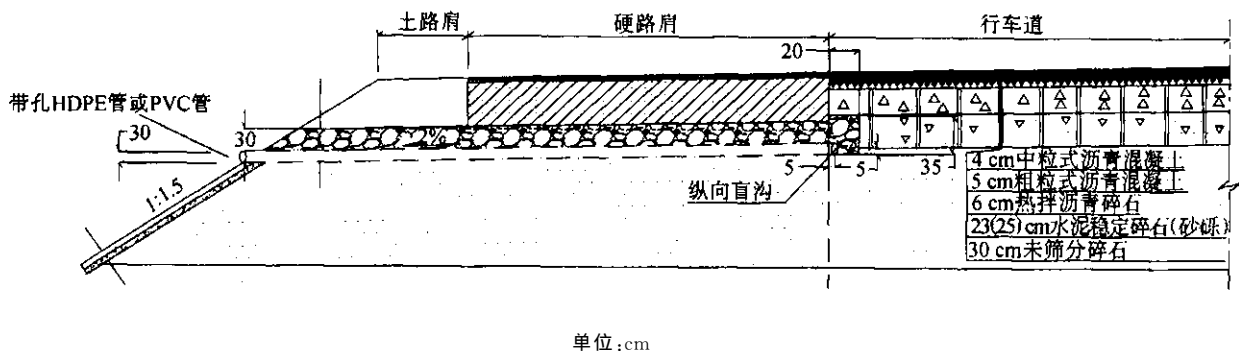
图 3 开挖处盲沟设计

(5)由于设计时,整个路面结构采用的是一种槽式断面,土路肩采用透水性很小的土进行回填,导致路面结构中的未筛分碎石底基层排水不畅,从开挖的现场来看,由于路面结构中的水无法排出,在行车荷载和水分的综合作用下,碎石垫层与土基相互混合,形成了泥结碎石,导致该结构层的水稳性降低。该层在水分作用下(水分来源主要是通过中央分隔带长时间汇集的水),强度下降,使路面结构的总体刚度降低,导致路面的破坏。

对于路面结构内部的水分,由于采用了槽式横断面,水分汇集于硬路肩与行车道的边缘附近,当采用开挖修补的处治方案时,可在硬路肩开挖的位置设置横向渗沟,见图3、图4所示。

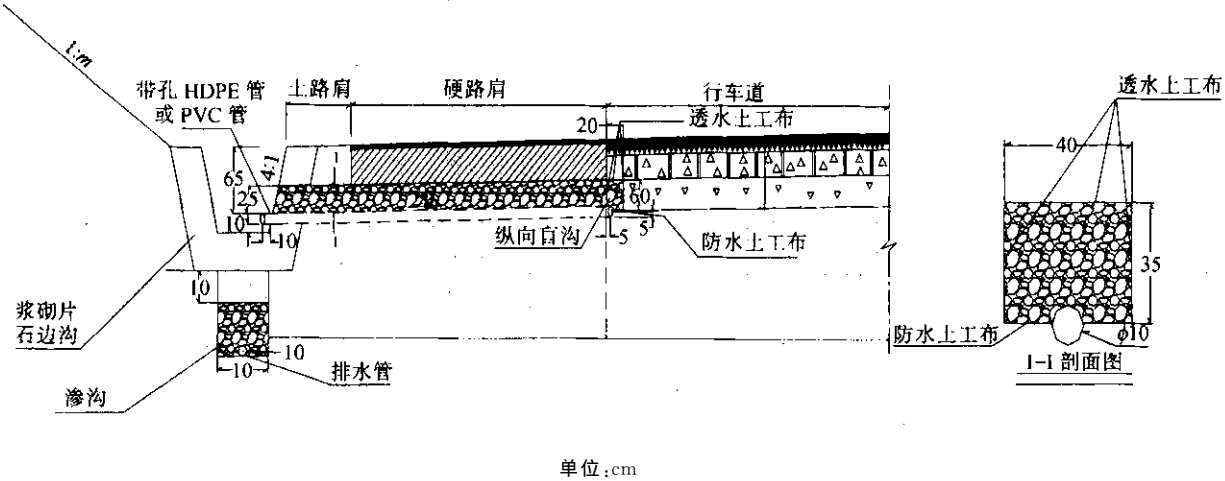
图 4 路堑处盲沟和渗沟设计

通过对施工后边沟加深的调查发现,这种方法可以有效地阻止路堑中的水流入路基,在边沟加深底部渗沟中的纵向排水管中,即使不下雨,也有水流出,而且部分路段水流量很大,通过测量,有些流量大于 3 L/min。

为了降低路面内部水位和路基两侧路堑内部水位,同时为了防止两侧路堑内部的水流向路基,应将原有边沟加深,如图4所示。
