# 柔性防护系统在高速公路边坡防护中的应用

章普标<sup>1</sup>, 唐晓武<sup>2</sup>

(1. 浙江沪杭甬高速公路股份有限公司 绍兴市 312071; 2. 浙江大学岩土工程研究所 杭州市 310027)

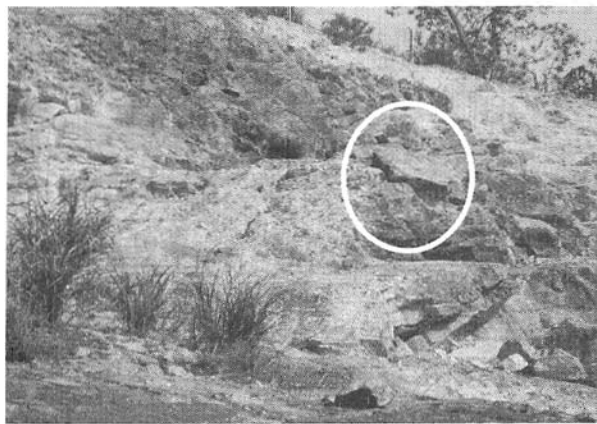
K46+000~K47+000 路段边坡,高约 30~35 m,20 m 以下采用浆砌片石护面墙分级防护,20 m 以上未采取防护措施。裸露坡面设计坡比为 1:0.75。建设期间开挖时坡面不平整,超挖较多,局部也有欠挖,实际总体坡面坡率为 1:0.75~1:0.78。因坡面表部裸露无任何护面措施,经冻融等自然因素作用,裸露岩层风化速度很快,局部岩体解体程度较大。2005 年 4 月勘察发现坡面上部中心部分有明显浮石,且有一条长 20 m,宽 15 cm,深度达 1.5 m 的新鲜裂缝,如果不及时采取措施,岩块将会从母岩脱离滚落下来(如图 1 所示)。因为山坡较高,且坡率较陡,高处较大的块石滚落下来时,往往动能很大,可能会直接滚落到公路上,对公路行车安全造成严重威胁。

图 1 风化严重岩体及裂缝

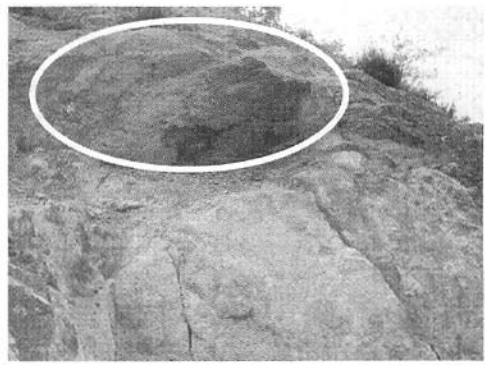
遇水敏感,风化极其迅速,同类岩块经过两年风化后可以完全解体至无任何强度。2000 年底公路开通以来,营运业主每年都要组织多次清理浮石和突出的危险岩体。但是清不胜清,防不胜防,且随着时间推移,坡面仍然会风化解体产生易滑动石块及危岩(图 2),裂缝遇水后还存在加速扩展情况(图 3),需要对其采取防护处理措施。

图 2 危岩

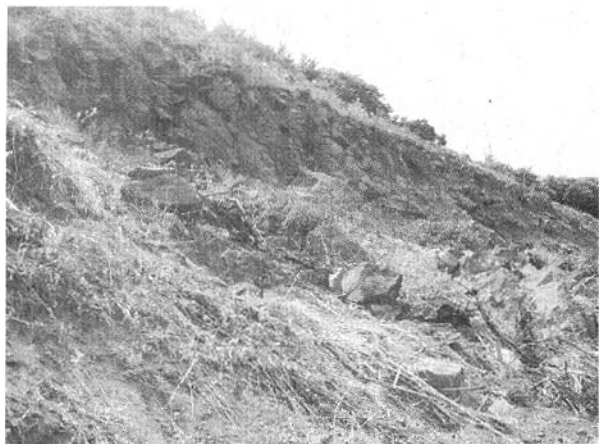
K42+000~K44+000 路段边坡高约 40~50 m,35 m 以下采用浆砌片石护面墙分级防护,35 m 以上未进行防护。此类边坡岩体风化严重,覆盖层厚 1~1.5 m,岩块破碎无整体性,岩块间隙充填粘性土夹泥(图 4 为未处理前的边坡状况)。遇到降水,夹泥易被冲蚀流失,块石将随着泥水逐步坍塌滑落。建设期间该边坡即发生过局部坍塌,但是期间未对坡面进行防护,而在裸露的坡脚设立了挡土墙,用以拦截坍塌的泥石。2005 年 4 月勘察发现边坡原设计坡比 1:0.75,实际坡面由于坍塌显得极不平整,中下部坡率约 1:0.8~1:1.1,上部逐步变陡至接近垂直。坡面上散布着滑落的大小不一的块石,

图4 未处理前的泥石边坡状况

建设期间设立的挡墙内已被坍塌的泥石基本填满。坍塌继续发展,泥石必将漫过挡墙,一旦滑落至高速公路,将直接危及行车安全。
