# 超长距离水平排水滤管在 高速公路边坡滑坡处治中的应用

章普标<sup>1</sup>, 唐晓武<sup>2</sup>

**摘 要:** 介绍了利用超长距离水平滤管排水降低地下水位, 处治高速公路不稳定含碎石粘性土体上边坡的方法、施工控制要点及处治效果。通过超长距离水平滤管排水降低地下水位从而起到了降低滑坡体的推力, 增加了土体粘聚力和内摩擦角, 处治不稳定边坡的目的, 并最大限度地减少了对环境的影响, 避免了施工对公路正常运营的干扰, 不仅经济合理, 而且安全可靠, 适用于多种复杂地形, 具有较高的推广和应用价值。

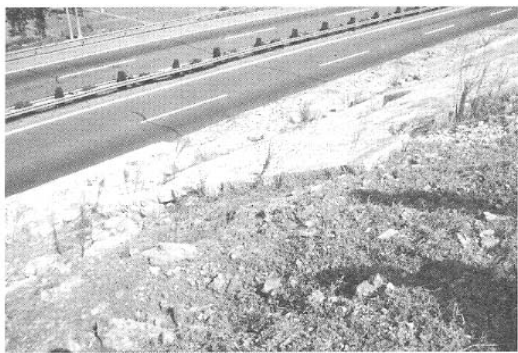
图2 坡面浆砌块石滑动

某高速公路 K130 滑坡处治工程位于华东括苍山北麓, 天台盆地边缘, 属中低山丘陵地带, 植被较为发育, 滑坡体下即为当地主要水系始丰溪的上游。高速公路穿坡脚而过, 公路右侧为山体, 左侧为始丰溪的冲积滩地。当地气候属亚热带季风区, 年平均降雨量为 1 359 mm, 雨量分配不均, 多集中在每年的 5、6 月份梅雨季节和 8、9 月份的台风季节。该处边坡在 1998 年~2000 年的高速公路建设期, 曾发生坡体蠕动、局部滑塌, 建设时采取了坡脚挡墙支挡、削坡、坡面护坡、坡面种植香根草等处治措施。2000 年高速公路开通运营以后, 多次出现坡面浆砌块石护坡拱起、塌落, 部分土体滑过挡墙顶部, 边坡上缘出现多条地裂缝, 缝裂相连。最明显的裂缝有 2 条, 各长约 50 m, 宽约 5~10 cm 不等, 并出现错台, 高差约 5~12 cm。

为了防止雨水冲刷坡面、渗入坡体,也为了美化路容,将原坡面整平后,坡面上部采用了7.5号浆砌片石拱形截水骨架内喷播植草防护,下部采用7.5号浆砌片石砌筑护坡。在坡面上设置平台排水沟,以利于截水、排水畅通,并将水引至坡外。

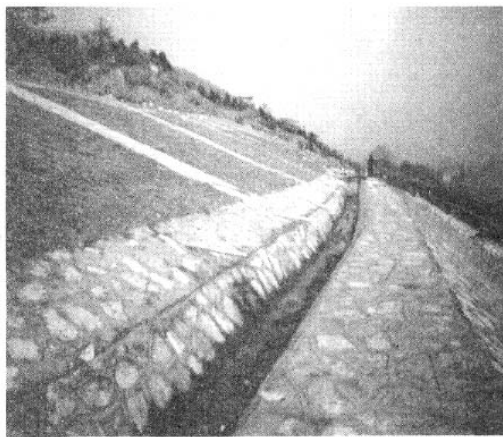
图4 排水效果

施工完成后,边坡碎石粘土层的管网渗流系统在埋设的水平排水管的强力支持下,得到了极大恢

复,其地层富含的地下水顺着排水管迅速流出。图4为排水效果图。

据测量,东南边1号排水管上覆土层较薄,所以出水量较小,但也有2 t/d的排水量;2~4号排水管虽然平时没有水流出,但在大雨来临之际,有大量的水流出;14号排水管位于滑坡体的中心部位,地下水位比较集中,在平时出水就达到12 t/d,大雨时达23 t/d,在大暴雨时更是有达到78 t/d的记录;21号排水管所辖范围较大,靠近西北方向没有再设置排水管,所以其附近地下水汇集在此排出,经测量平时就有近7 t/d的水。总体而言,21根排水管的排水量将近有80 t/d。如果这些水不及时排出,将严重影响已接近极限平衡的滑坡稳定,若在雨季就可能引起滑坡。可见,排水管处治方案不仅经济合理而且极其必要。另外,在工程施工中也设置了6个观测墩和4个测斜孔(图1),加强了观测,进一步做好防范措施。
