大跨度梁式桥的 常见病害与预防对策

报告人：邵旭东 教授

湖南大学“桥梁与隧道工程”国家重点学科

2010年元月 昆明

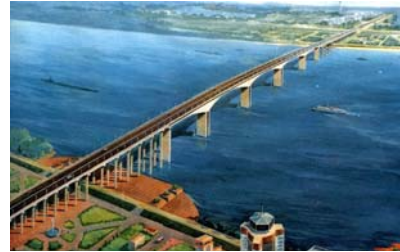
黄石长江公路大桥跨中下挠,最大已达到**33.5cm**,当然同时出现大量的主拉应力斜裂缝与跨中区段横向裂缝。

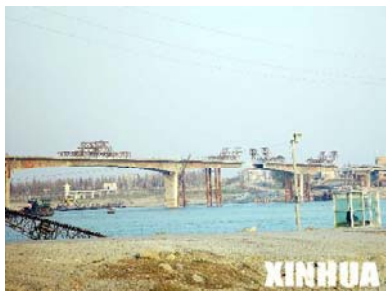
钟祥大桥正在拆除

湖北钟祥汉江大桥
因下挠和开裂等严重病害而拆除重建!

1993年11月通车,05年拆除
65m+3×100m+65m,五跨连续箱梁桥

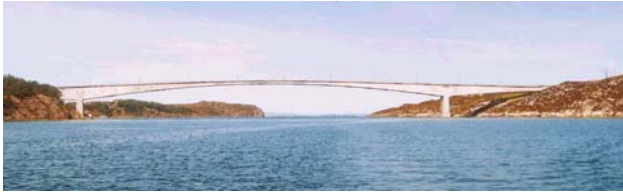
斯托尔马桥 ($L=301\text{m}$),
跨中182m为C60轻质陶粒混凝土

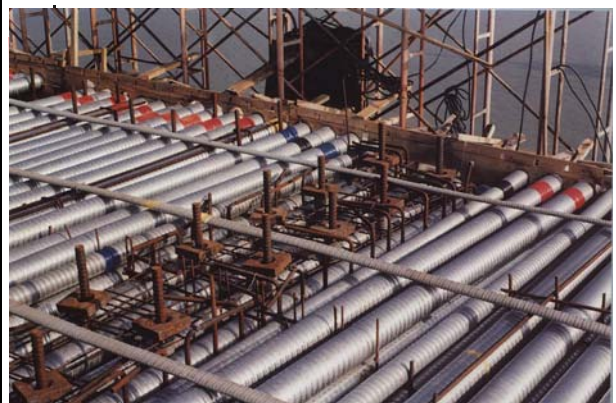
混凝土箱梁三向预应力筋布置

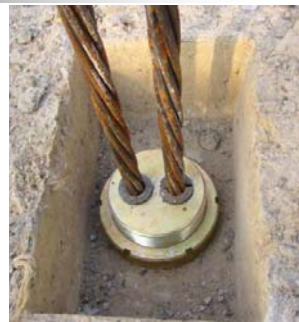
螺母与垫板密贴

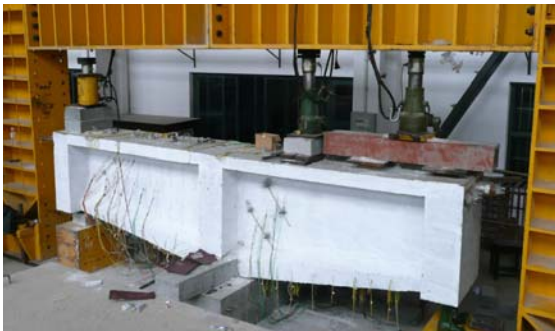
预应力腹板极限状态试验

模型腹板的设计开裂荷载为910kN,实际加载至1290kN时(超载142%),出现肉眼可见的细裂纹,加载至1500kN时(设计荷载的165%),斜裂缝宽度达0.4mm,但卸载后又完全闭合,说明腹板受力仍处于弹性状态。
