# 上海地区水淬渣桥梁的病害特征分析

**摘要:**该文对水淬渣桥梁的病害进行了比较详细的调查和总结,并对病害产生的原因作了比较深入的分析研究,为该类桥梁的病害整治以及养护管理指明了方向。

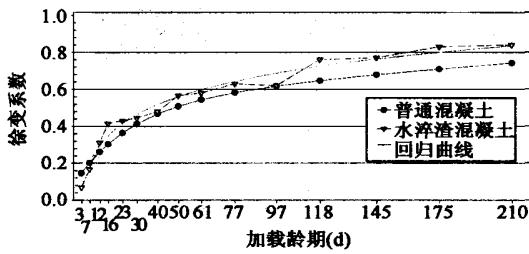
图5 水淬渣混凝土与普通混凝土徐变系数曲线

对水淬渣空心板梁底面贯穿的横向裂缝,是板梁受弯引起的,对全预应力梁是不应该出现裂缝的。裂缝的出现说明空心板梁的预应力不足,这直接导致板梁工作状态的改变与耐久性的下降。空心板梁预应力不足与水淬渣的材料特性有关,水淬渣的收缩与徐变比普通混凝土大,图5为水淬渣混凝土与普通混凝土的徐变系数随龄期增长的曲线图。其

中普通混凝土徐变系数的计算方法按现行《公路桥涵设计规范》的公式,构件的尺寸与水淬渣混凝土的试件相同,养护条件及加载龄期也一样。从实测的结果与理论计算的比较可以发现,水淬渣混凝土的徐变系数比我们现在所用的普通混凝土徐变系数大。

由此而引起的预应力损失约为控制张拉应力的19%左右。比相同截面尺寸的普通混凝土预应力梁由收缩徐变所产生的预应力损失大约28%。由此而引起的问题是,若水淬渣混凝土预应力结构按普通混凝土预应力构件设计,会导致预应力损失估计不足,使得结构的实际预应力度比设计的小,或者说理论上是全预应力结构而实际上可能是部分预应力结构,这一点在许多水淬渣混凝土预应力梁所发现的横向裂缝中得到了印证。
