# 广东某地高架桥西弯桥加固设计

**摘 要:** 本文介绍了广东某地一连续弯梁桥的加固设计, 并提出了施工中的注意事项, 为类似桥梁的加固设计提供了借鉴。

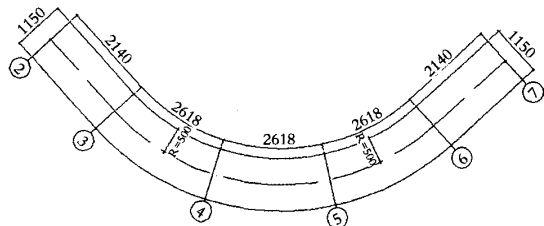
图 1 西弯桥平面图(单位:cm)

广东某地高架桥由西引桥、西弯桥、主桥和东弯桥 4 部分组成, 于 1990 年底建成通车, 车流量较大, 以轻型车和客车为主。其中西弯桥起于 2# 墩, 止于 7# 墩共 5 跨, 其跨长为  $21.4 + 3 \times 26.18 + 21.4 = 121.34\text{m}$ , 为对称性连续平面曲梁。两端跨呈直线, 各长 21.4m, 中间三跨呈圆弧形, 每跨圆弧中心角  $30^\circ$ , 圆弧中心线长 26.18m (曲线半径 50m)。桥面纵坡 6.5%, 横坡 2%。下部结构两端为双柱隐帽式盖梁, 上设  $\phi 500 \times 87\text{mm}$  四氟板式橡胶支座各 2 块, 中间为独柱, 上设  $\phi 900 \times 115\text{mm}$  板式橡胶支座各一块, 钻孔灌注桩基础。主梁采用 C35 混凝土满堂支架现浇, 普通钢筋混凝土构造。(见图 1、图 2)

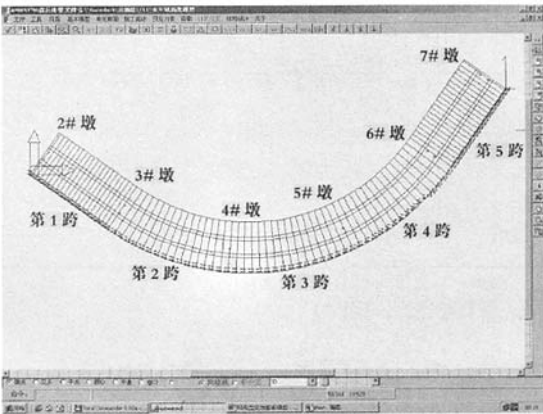
图 3 主梁复核计算模型

采用“二、三维桥梁结构计算分析通用系统 ASBEST'98”建立空间块单元模型。块单元总数 2700 个。(见图 3)
